# RELAZIONE TECNICO-DESCRITTIVA

*Intervento di Restauro e Risanamento conservativo  
della Chiesa di Montosero dedicata a Sant'Andrea*

**Anno 2010**

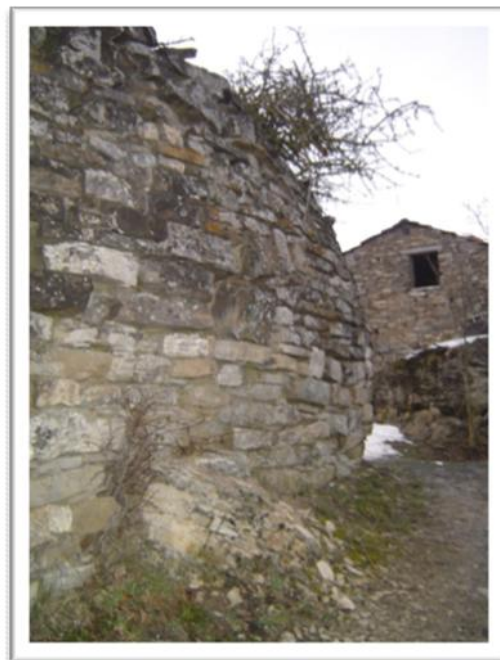
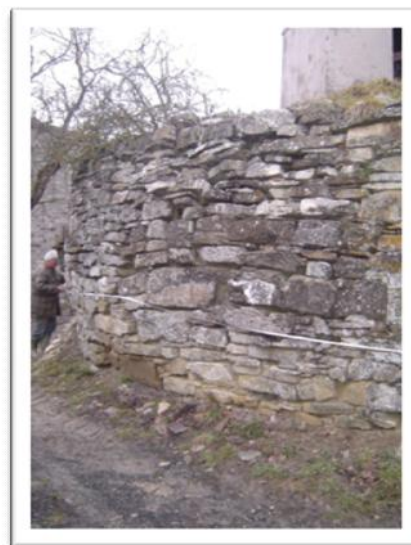
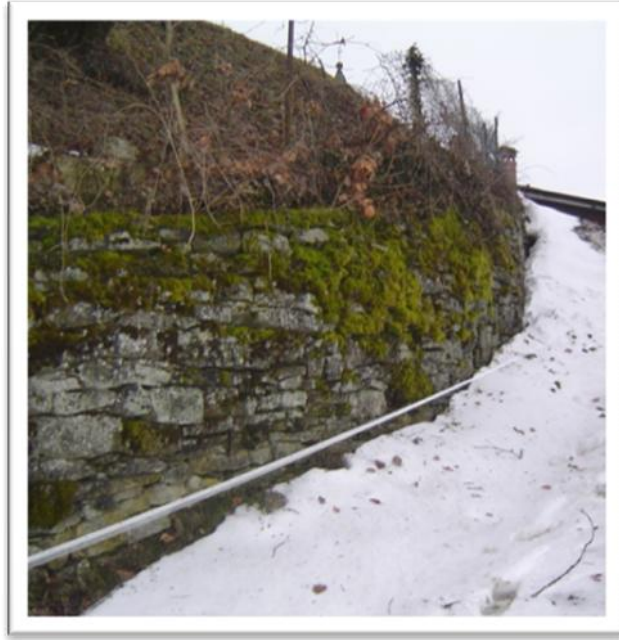
Osservando la conformazione attuale del muro sono visibili marcati rigonfiamenti che evidenziano come la capacità drenante dello stesso non sia più garantita. Tali spanciamenti soprattutto sul lato Sud-Est, immediatamente a valle del campanile, hanno provocato e provocano continuamente la caduta di parti del muro stesso sulla strada ed il mancato sostegno delle strutture ad esso sovrastanti.

Tale configurazione risulta pericolosa non solo per la stabilità degli elementi strutturali della chiesa e del campanile, ma anche per coloro che si

trovano a passare sulla strada esistente a valle del muro (muro di contro ripa).

Al fine di impedire il verificarsi di ulteriori cedimenti nelle strutture si reputa necessario **sostituire l'attuale muro a secco con un nuovo muro di sostegno realizzato in calcestruzzo armato e paramento esterno in pietra locale**, questo per la parte di muratura di maggiore altezza e maggiormente sollecitato per la vicinanza con il corpo di fabbrica della Chiesa (lato Sud-Est della muratura) e per la parte di muratura di minor altezza e stante in una situazione meno critica rispetto alla disposizione dei carichi, il **solo rifacimento della muratura in pietra mediante l'utilizzo di malta cementizia** (lato Nord della muratura).

Nello specifico il primo intervento, individuato come “Tipo A” nella tavola allegata (Tav. n. 4) prevede per l'avanzato stato di degrado, l'intrinseca costituzione (realizzato per la maggior parte a secco), l'elevata altezza e la forte vicinanza con il corpo della chiesa posto su piano rialzato rispetto ad esso, e quindi esercitante forti spinte su di esso, la demolizione di tronconi di limitata lunghezza dell'attuale muro perimetrale, successiva realizzazione di una muratura in c.c.a di adeguato spessore e relativa fondazione, **posa in fine del paramento murario di rivestimento in pietra, andando ad utilizzare le pietre di recupero della demolizione stessa del muro.** Sarà prevista la posa a monte della muratura stessa di un adeguato strato di ghiaia drenante e la realizzazione di tubature drenanti atte a favorire il deflusso delle acque.

Nello specifico il secondo intervento, individuato come “Tipo B” nella tavola allegata (Tav. n. 4) per la minor criticità, la maggiore distanza dal corpo di fabbrica della chiesa e per la minore altezza, l'intervento proposto per detto tratto, anche per limitare i costi di intervento, prevedrebbe la semplice demolizione, con ricostruzione della muratura in pietra con malta cementizia, senza la realizzazione della muratura armata, si prevede però la realizzazione di una adeguata fondazione in c.c.a., del tipo a cordolo continuo, in modo tale da garantire al muro stesso continuità strutturale. Sarà prevista la posa a monte della muratura stessa di un adeguato strato di ghiaia drenante e la realizzazione di tubature drenanti atte a favorire il deflusso delle acque (per maggiori dettagli si veda la Tav. 4 Tipologia A e B).

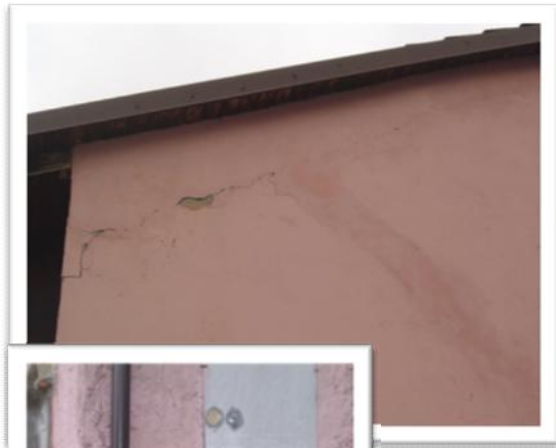
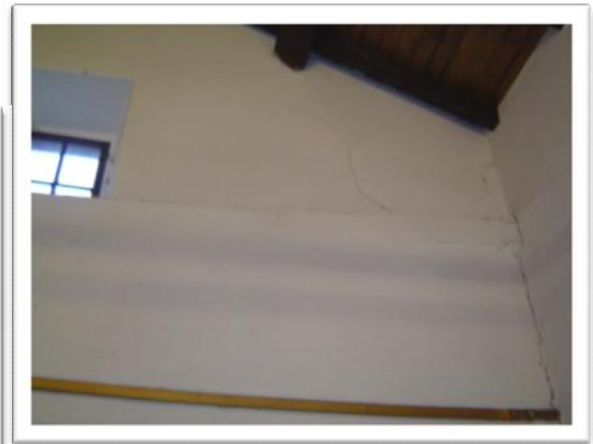
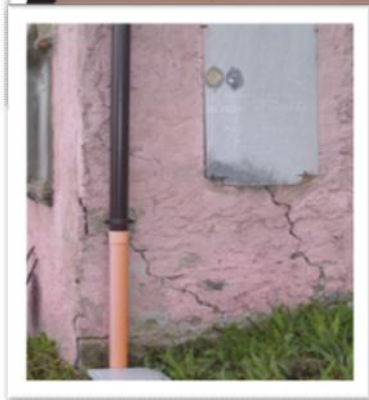
Sono ben visibili fessure aperte ed estese in corrispondenza delle zone d'angolo e dei pilastri. L'angolo sinistro della parete della chiesa esposta a nord è interamente interessato (per l'intero spessore del muro e dal tetto alla base) da una profonda e continua fessura ( $\approx 7$  m).

Simile a questa se ne trovano altre in corrispondenza delle zone in cui sono presenti i pilastri (lato nord  $\approx 10$  m) e nella zona centrale del lato ovest ( $\approx 6$  m).

Il successivo intervento necessario al ripristino della configurazione stabile, è volto alla chiusura delle fessure d'angolo e di tutte quelle fessure che per la loro estensione e profondità possono compromettere la sicurezza della struttura della chiesa e del campanile. Per queste si è scelto di utilizzare **un riempimento con resine epossidiche ed un rinforzo con elementi metallici** (barre in acciaio inossidabile ad aderenza migliorata); tale rinforzo dovrà essere realizzato in modo che venga ripristinata la continuità strutturale in corrispondenza delle zone in cui si è verificata l'apertura delle fessure ( “cucitura” localizzata). Particolare cura dovrà essere posta in corrispondenza della fessura aperta tra il campanile e la chiesa, in questo caso gli elementi metallici dovranno attraversare l'intero spessore della parete del campanile e della parete della chiesa al fine di svolgere una funzione tirante. Da un primo computo si è stimata che ciascuna parete presenta una area fessurata corrispondente a circa il 3 % della

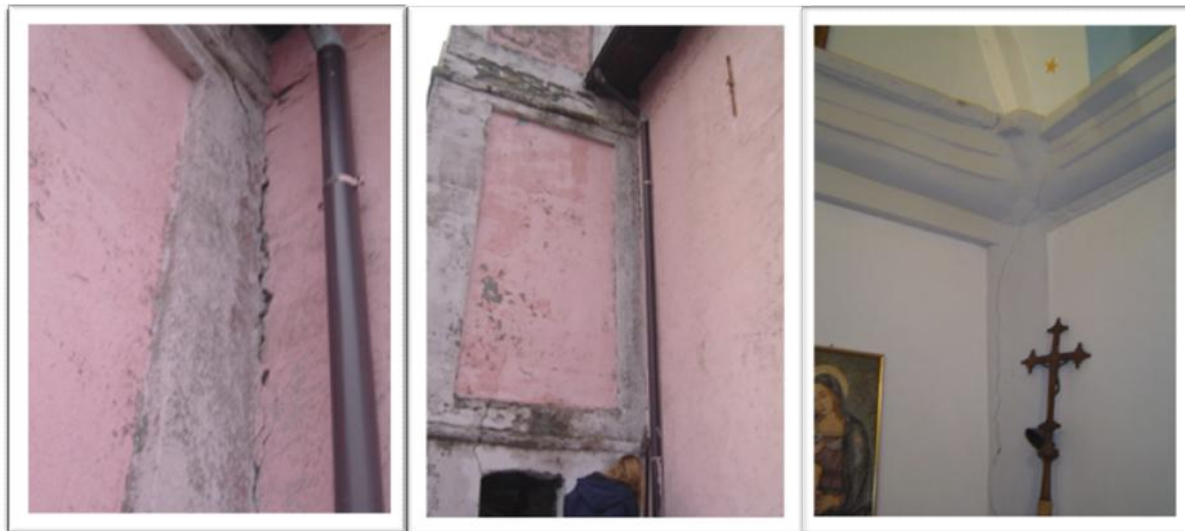
Sono inoltre presenti numerose fessurazioni con inclinazione media di  $45^\circ$  in corrispondenza degli spigoli del fabbricato (si veda foto D - Spigolo Nord-Est della relazione fotografica allegata alla presente), le quali confermano dei marcati assestamenti delle murature portanti.

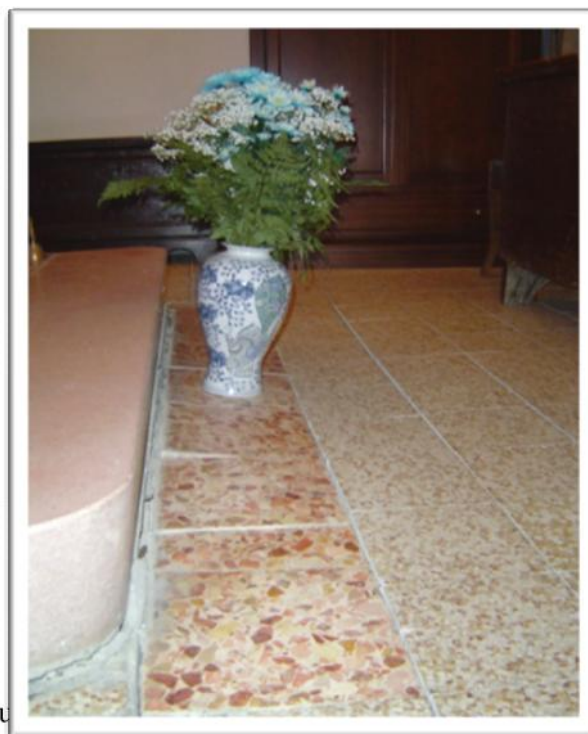
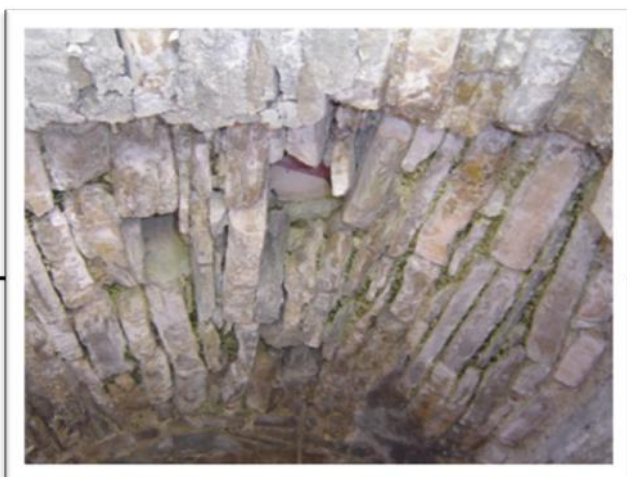
In seguito alle citate variazioni di configurazione statica a cui la chiesa è stata sottoposta, anche i solai ne hanno risentito sensibilmente. Durante il rilievo è stato possibile notare, come la pavimentazione nella zona dell'altare abbia subito un marcato sollevamento con conseguente rottura delle piastrelle. Tale superficie si presenta attualmente fortemente sconnessa e costituisce quindi un ostacolo per accedere, in particolare per il parroco.

Ancora più grave è risultata essere la situazione del solaio del campanile; questo, infatti, è costituito da un

semplice strato di pietre sostenute da un arco realizzato a secco che presenta aperture delle dimensioni di una mano. Anche in questo caso quindi è ribadita la pericolosità per coloro che debbano accedere a tale zona.

L'ultimo intervento reputato fondamentale è il **ripristino dell'agibilità dei solai** della chiesa e del campanile. Nel primo caso si intenderebbe livellare la superficie del solaio nella zona dell'altare e sostituire le attuali piastrelle del tipo "marmette" con quelle originali che sono state conservate presso la Chiesa, previa scrostatura del fondo e pulizia della superficie calpestabile (si vedano le foto L - M- N della relazione fotografica allegata alla presente). L'intervento in questione andrebbe ad interessare una superficie di circa 13 mq.

Relativamente al solaio del campanile si propone un rinforzo del solaio medesimo, in modo da poter mantenere nello stato originale la volta in pietra della cripta del campanile. Allo stato detto solaio risulta particolarmente danneggiato ed a rischi crollo (si veda foto F relazione fotografica allegata), l'intervento proposto è la realizzazione di un soletta di spessore contenuto, ma fortemente armata posata sull'attuale solaio a volta in pietra, il tutto opportunamente ancorato tramite connettori in acciaio ad aderenza migliorata e resina epossidica alle murature perimetrali del campanile (per 3/4 dello spessore della muratura), previo stuccatura e posa dei conci mancanti nella volta della cripta del campanile. L'intervento in questione andrebbe ad interessare un area di solaio di circa 7 mq.

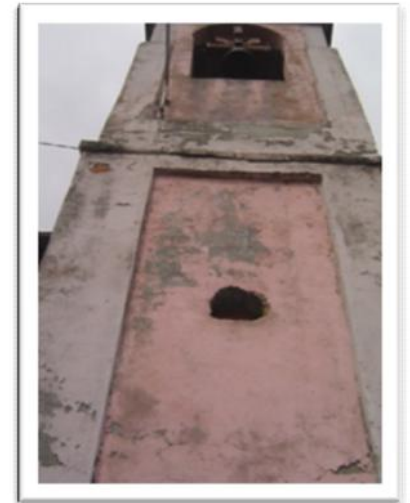
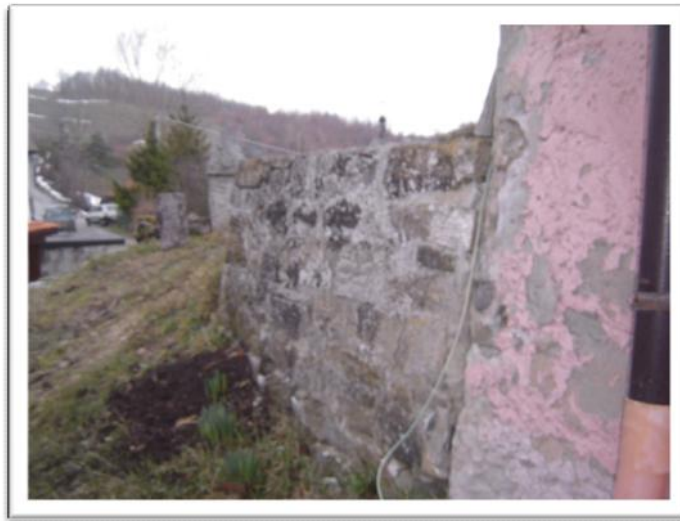
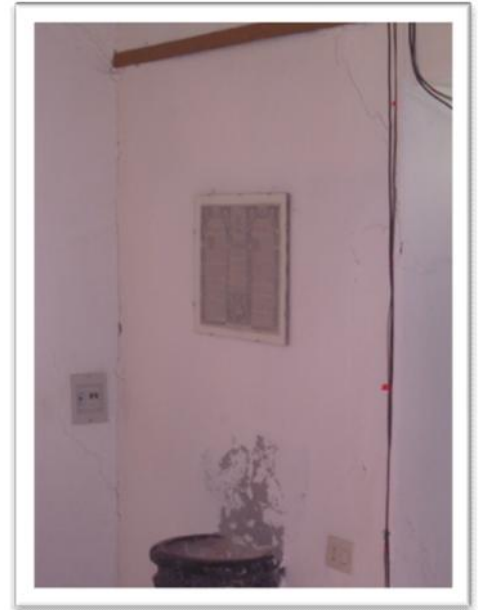
L'intonaco interno e quello esterno risultano essere fortemente sollevati soprattutto sul lato ovest. Tale fenomeno, evidenzia una risalita capillare diffusa di acqua nelle pareti murarie fino ad una quota di circa un metro. La presenza di forti concentrazioni di umidità denota la difficoltà di allontanare il fluido dalle pareti, il conseguente ristagno in prossimità delle stesse e il successivo assorbimento.

Osservando il sistema di drenaggio presente, si vede che esso non è idoneo a raccogliere e ad allontanare le quantità di acqua (e neve) che, soprattutto nel periodo invernale, interessano la zona in cui sorge l'immobile.

Il ristagno d'acqua in prossimità delle pareti murarie e la successiva risalita di questa all'interno delle stesse, porta alla formazione di muffa e quindi ad una condizione di insalubrità dell'edificio. Al fine di proteggere le pareti è necessaria una separazione fisica tra terreno e pareti capace di drenare in profondità l'acqua. Questa viene garantita dalla realizzazione di **uno strato di ghiaia profondo** almeno 1 m e dello spessore di 30 cm. In aggiunta a questo sarà opportuno **mettere in opera canalette superficiali (embrici)** in corrispondenza delle zone di scarico a terra dei pluviali che impediscano l'infiltrazione d'acqua in prossimità delle pareti della chiesa.

Al fine di migliorare l'aspetto generale della chiesa e delle opere annesse, non possono essere trascurati interventi sull'intonaco, sia interno che esterno della chiesa e su quello esterno del campanile. L'intonaco interno della chiesa, vista l'entità del distaccamento dalle pareti, verrà necessariamente sostituito con un intonaco traspirante a base di calce.
