COMUNE:	BETTOIA			PROVINCIA:	PIACENZA
OGGETTO:	INTERVENTO DI RESTAURO E RISANAMENTO CONSERVATIVO DELLA CHIESA DI MONTOSERO DEDICATA A S. ANDREA - SCIA ART. 19 Legge 7 agosto 1990 n. 241 Art. 22 DPR 380 del 6 giugno 2001 -				
LOCALITA':	MONTOSERO DI CALENZANO	COMMITTENTE:	PARROCCHIA DI S. LORENZO M. Calenzano di Bettola (PC)		
TAVOLA:	N° 3	SCALA:	1:50	DISEGNATORE:	
CONTENUTI:	STATO PROGETTO	DATA:	GIUGNO 2012	NOME FILE:	
- Pianta		PROGETTAZIONE:	Arch. Nani Adolfo Via Nognoli San Marco N° 6 Bettola (PC) Tel. e fax: 0523/917046 Cell.: 339/192004		
- Descrizione interventi					
NOTE:					
IL COMMITTENTE:	IL TECNICO:	L'IMPRESA:

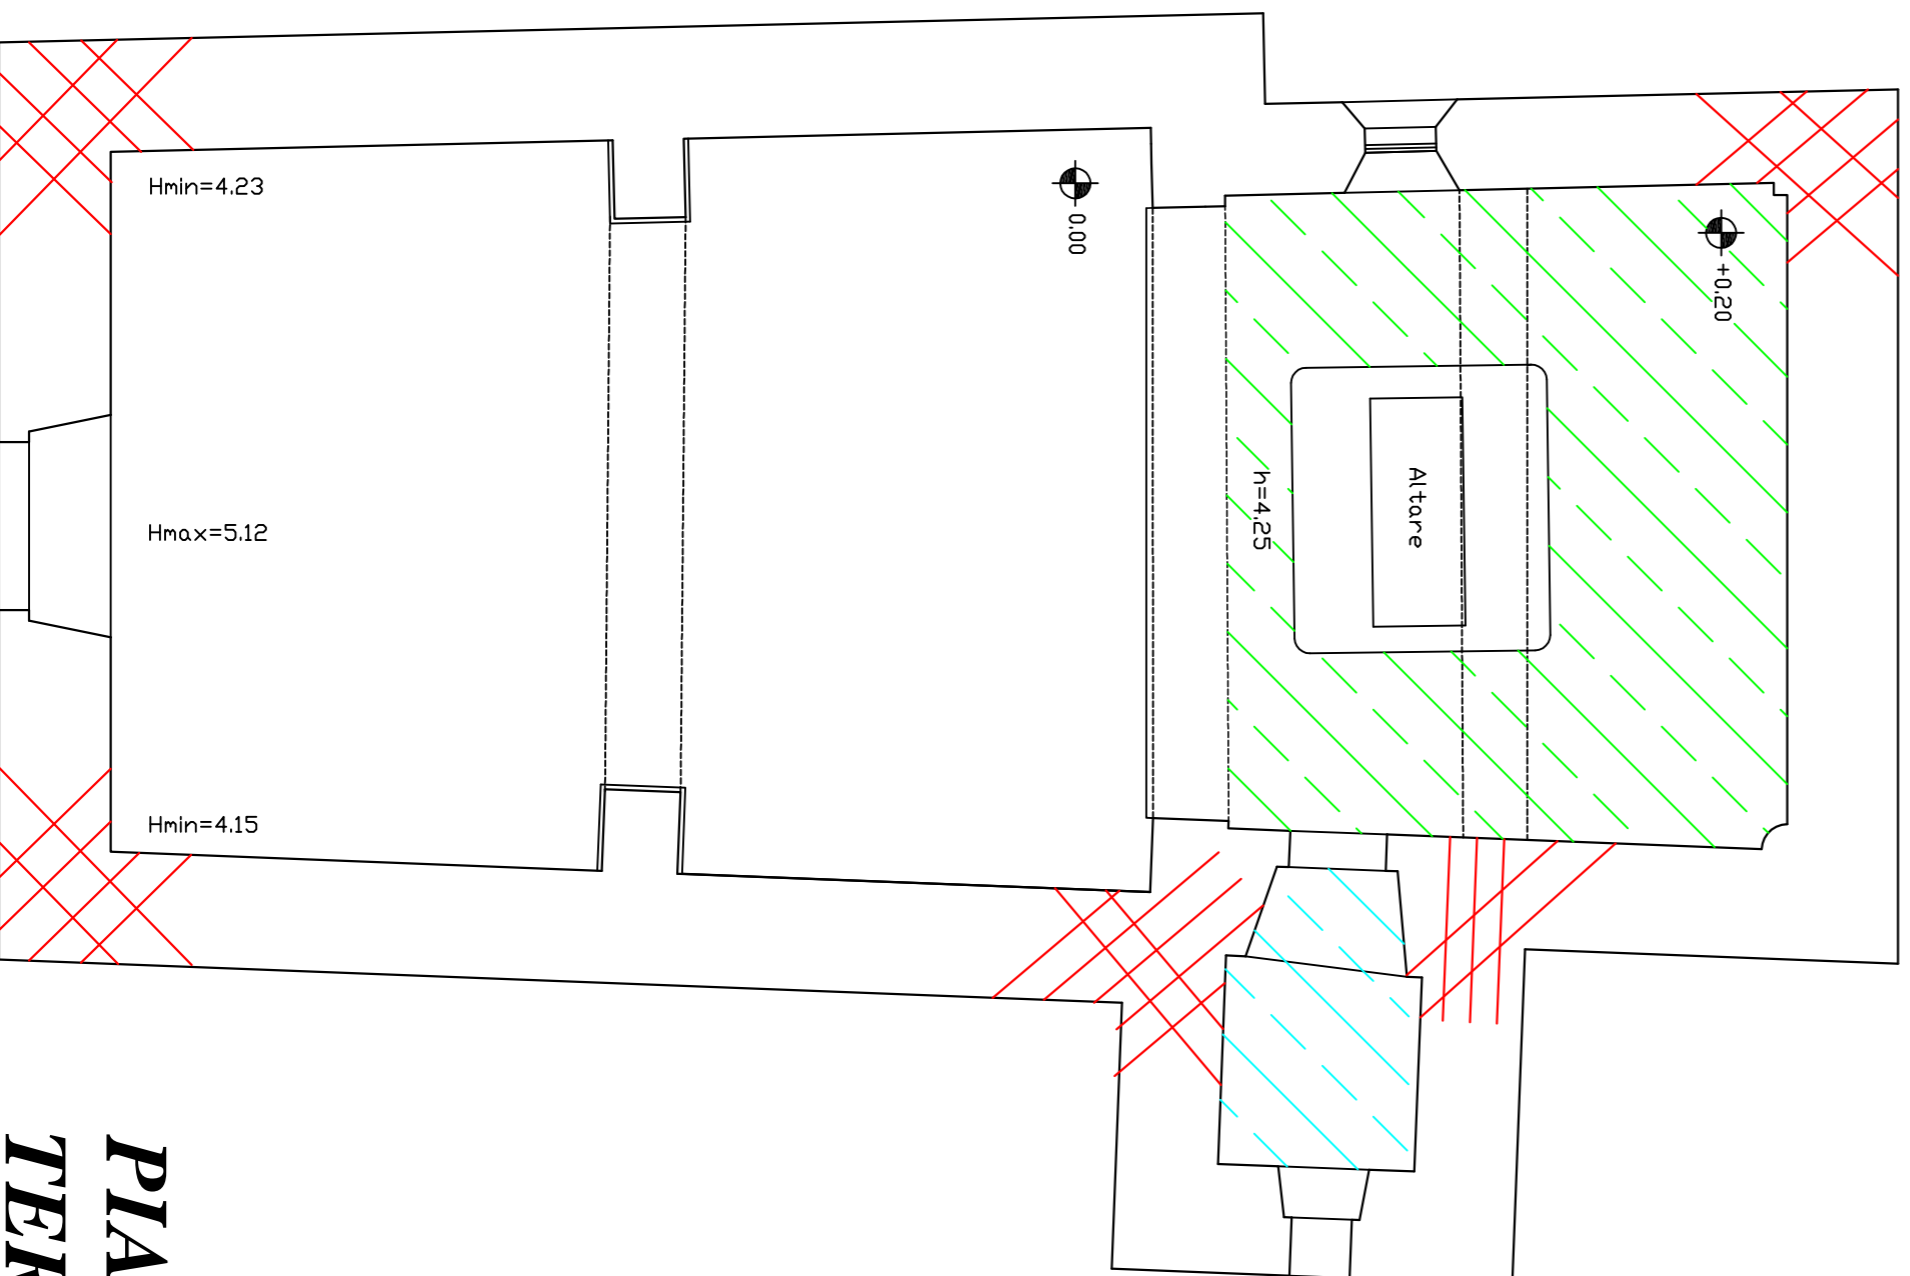
PIANO
TERRA

INTERVENTI LOCALI DI CURTURA - Eseguita previa scrostatura dell'intonaco nella zona fessurata, per almeno un tratto di 1 mt a cavallo della lesione, seguita dalla foratura della muratura e successivo inserimento di connettori in acciaio inossidabile ad aderenza migliorata e seguente iniezione di resina epossidica.
Posa di rete elettrosaldata in acciaio ad aderenza migliorata 10x10 cm fissata alla muratura e ai connettori, stesura del nuovo intonaco compatibile.

SOSTITUZIONE PAVIMENTAZIONE - Area di circa mq 13,00 in cui si intenderebbe sostituire l'attuale pavimentazione (Mattonelle individuate alle foto L e M della relazione fotografica allegata) non originale, con quella originale (Mattonella individuata alla foto N della relazione fotografica allegata), in quanto quest'ultime sono state conservate (risultano accatastate nella cripta sotto il campanile) e si intenderebbe recuperarle previa scrostatura del fondo e pulizia della superficie calpestabile.

RINFORZO SOLAIO CAMPANILE - Rinforzo del solaio del campanile, che allo stato attuale risulta particolarmente danneggiato ed a rischio crollo (si veda foto F relazione fotografica allegata).
l'intervento proposto è la realizzazione di un solaio di spessore contenuto, ma fortemente armata posata sull'attuale solaio a volta in pietra, il tutto opportunamente ancorato tramite connettori in acciaio ad aderenza migliorata e resina epossidica alle murature perimetrali del campanile (per 3/4 dello spessore della muratura), previa stuccatura e posa dei conci mancanti nella volta della cripta del campanile.
